Informe de prueba

ZHEJIANG PUTIAN VIVIENDA INTEGRADA CO., LTD.

Nombre de muestra: PARED PARA CASA PREFABRICADA - SPD

AS 1530.4:2014 Métodos para ensayos de fuego en materiales, componentes y estructuras de construcción Parte 4: Ensayos de resistencia al fuego de elementos constructivos, Sección 3 Muros - Elementos separadores verticales.

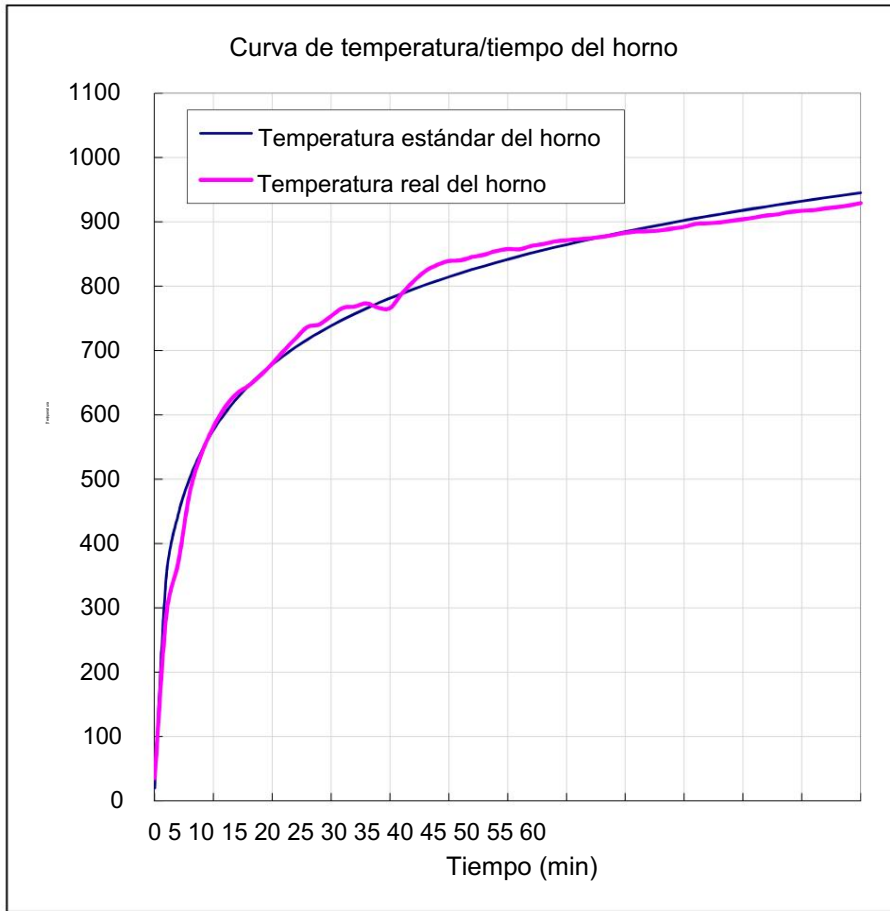
Figura 3. Curva de temperatura/tiempo del horno real frente a temperatura/tiempo del horno estándar

1) La temperatura media del horno junto con una comparación con la temperatura/tiempo especificado

La relación especificada en la Norma se muestra en la Figura 3. La temperatura promedio registrada dentro

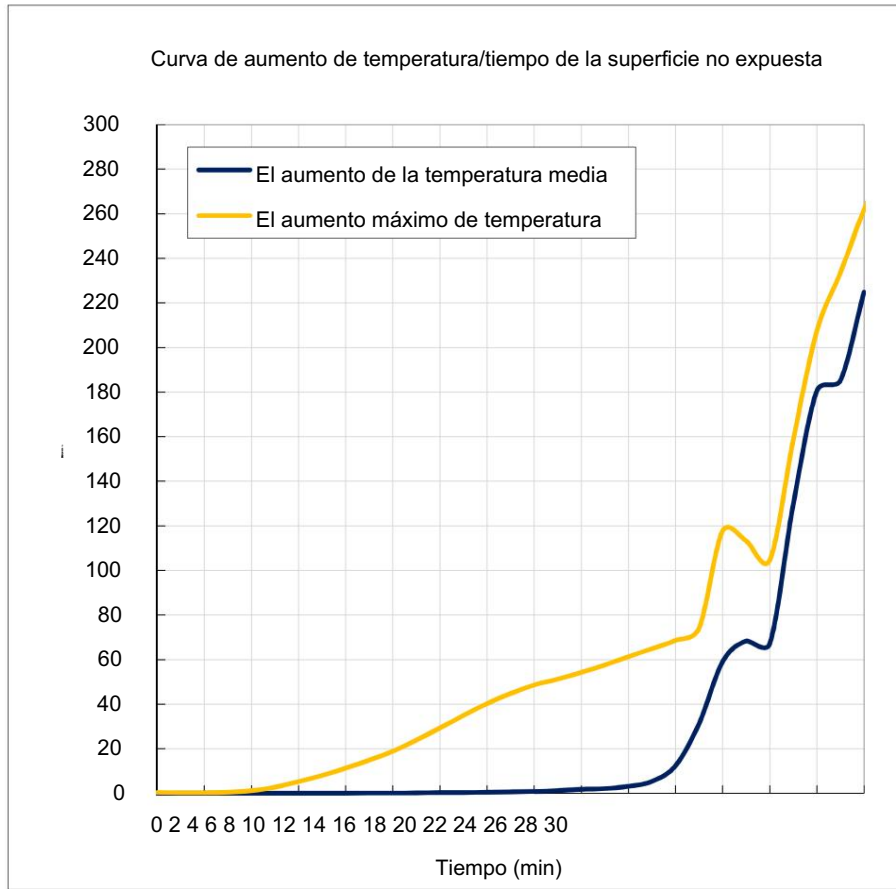
Figura 4. Aumento de temperatura promedio y máximo en la superficie no expuesta de la muestra.

2) El aumento de temperatura promedio y máximo en la superficie no expuesta de la muestra se mostró en

Figura 4. Las temperaturas individuales registradas en la superficie no expuesta de la muestra se muestran en Tabla 2.

Durante el período de calentamiento de 60 minutos, no hubo llamas ni aberturas en la cara no expuesta del muestra, el calibre de espacio de Ø6 mm no pudo penetrar la muestra, la almohadilla de algodón no se encendió durante el Prueba de almohadilla de algodón, la integridad de la muestra alcanzó los 60 min; al final de los 28 min, el aumento de temperatura promedio en la superficie no expuesta de la muestra fue de 180,5 K y el aumento de temperatura máximo fue de 207,3K, el aislamiento de la muestra logró 27min.

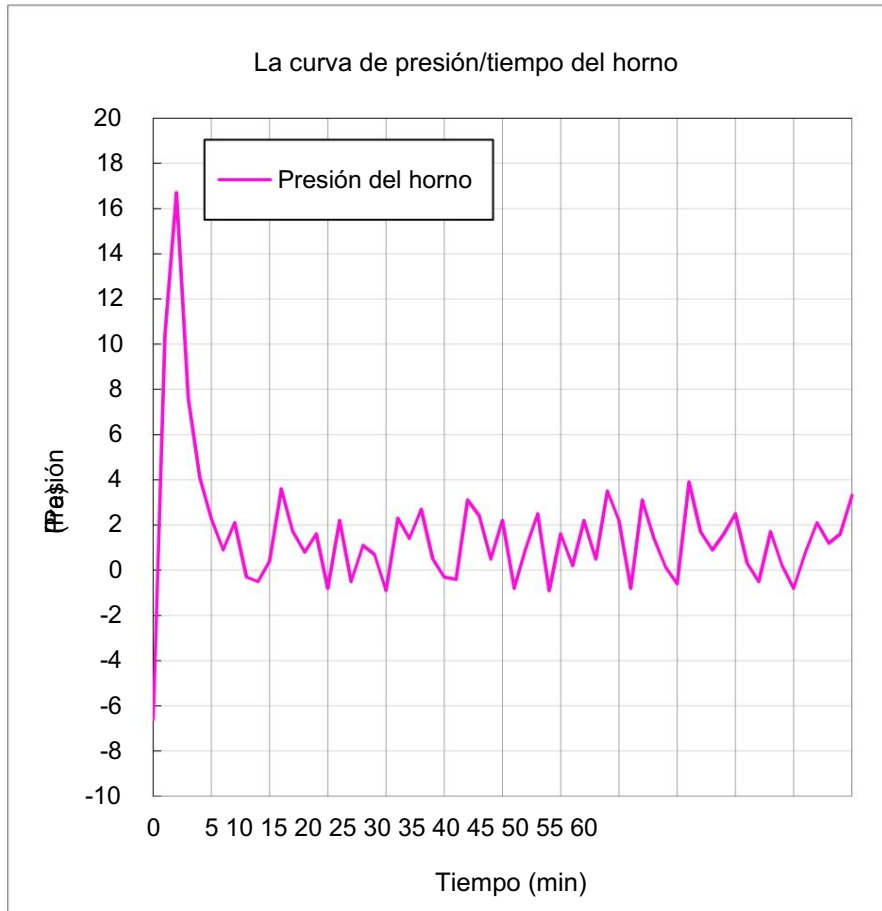
Figura 5, Curva de presión/tiempo del horno

La presión será de 0 ± 5 Pa de la presión nominal especificada para el elemento particular bajo prueba; desde 10 min en adelante, será de 0 ± 3 Pa de la presión nominal especificada para el elemento particular bajo prueba a una altura de aproximadamente 500 mm por encima del fondo de la muestra.

3) Las presiones del horno relativas a la atmósfera del laboratorio a 500 mm por encima del fondo de la muestra.

Se muestra en la Figura 5.

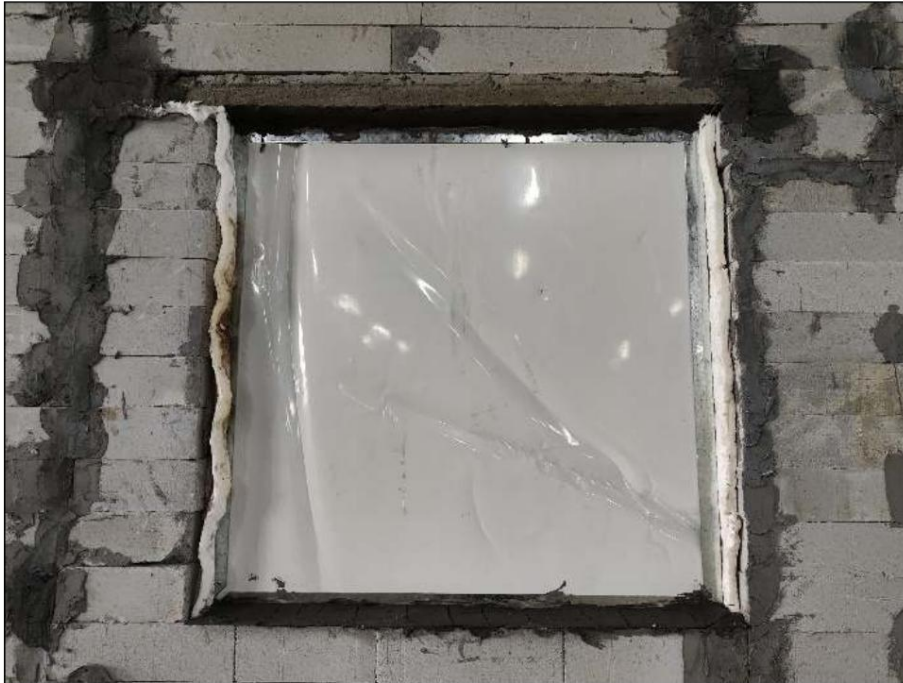
Cara no expuesta de la muestra antes de la prueba

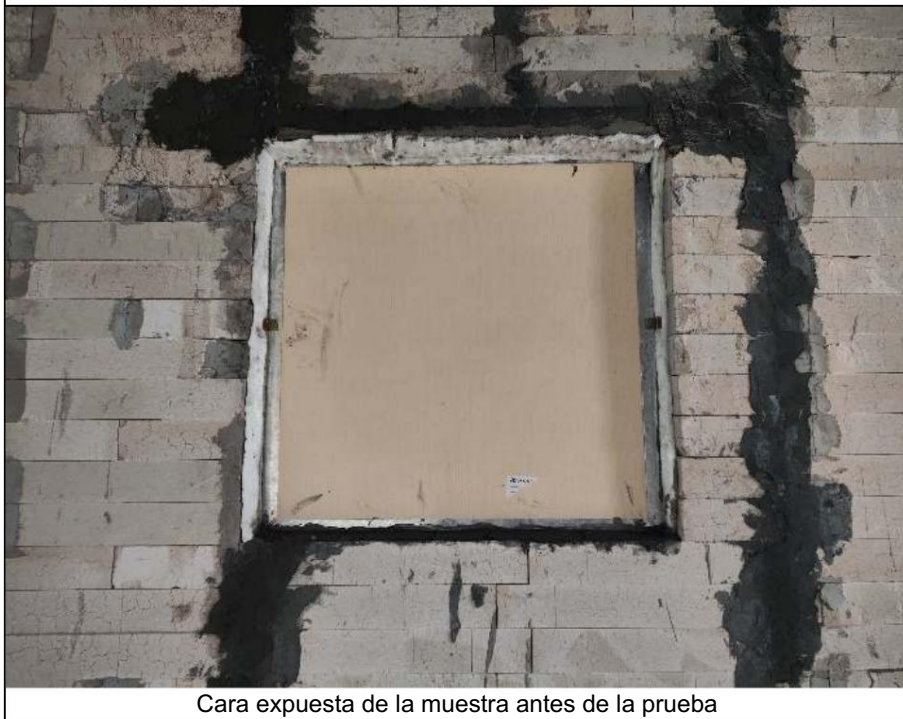
Cara expuesta de la muestra antes de la prueba

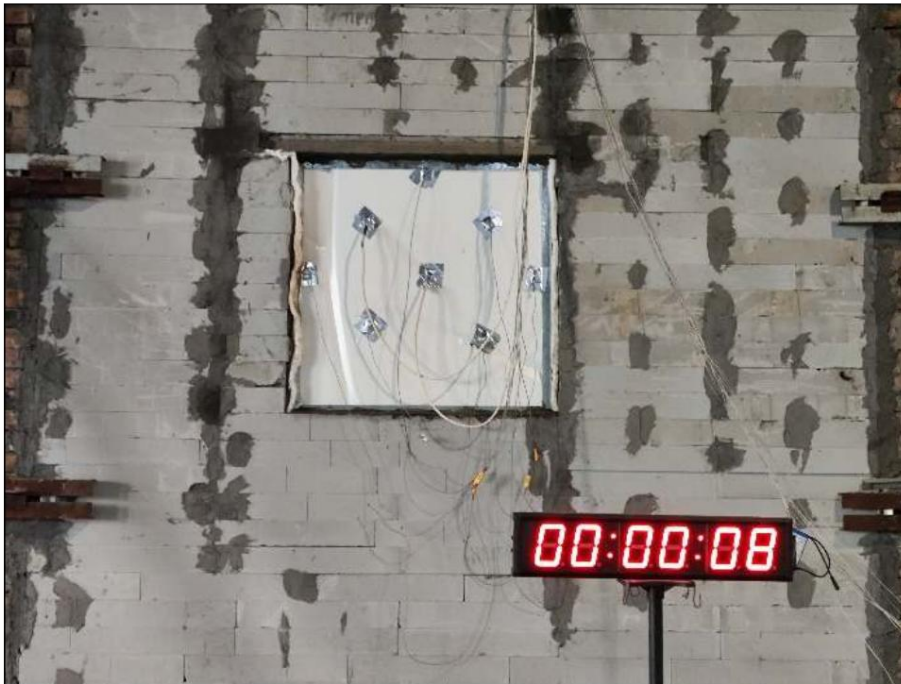
Cara no expuesta de la muestra (Prueba iniciada)

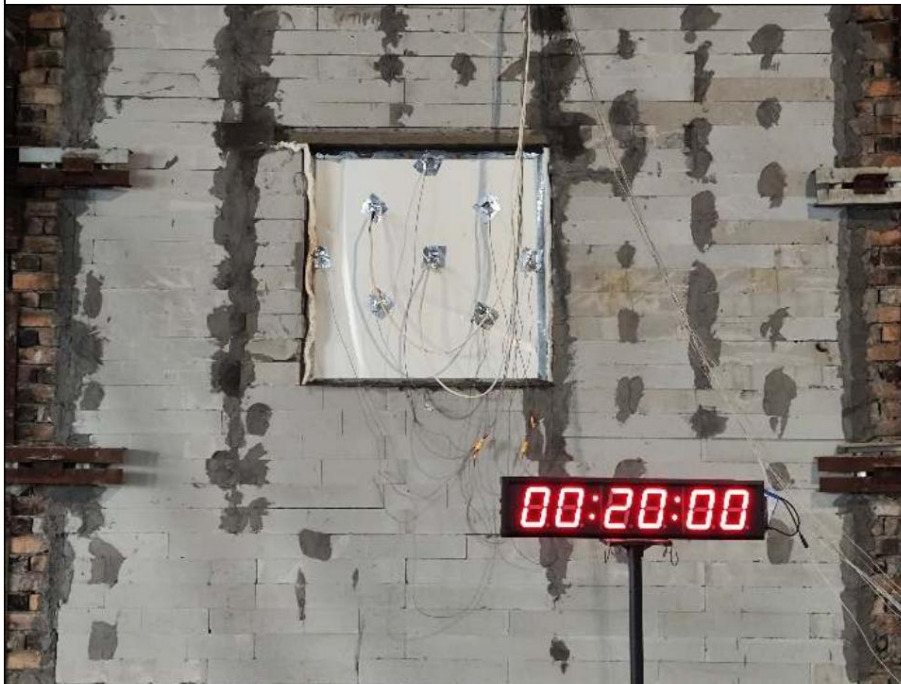
Cara no expuesta de la muestra (después de una duración de prueba de 20 minutos)

00:00	Se encendió el horno de pruebas y se inició la prueba.
05:20	Una pequeña cantidad de humo se libera de los espacios entre la muestra y la pared.
20:00	No se observaron otros cambios significativos en la muestra.

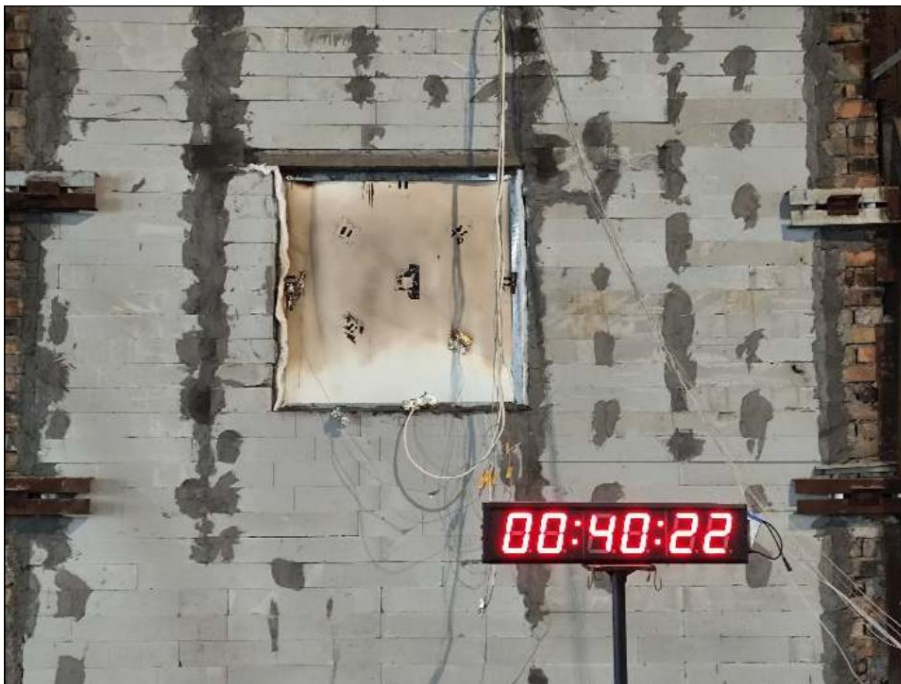
Cara no expuesta de la muestra (después de una duración de prueba de 40 minutos)

30:00	La superficie no expuesta estaba significativamente deformada y coloreada.
50:00	El área de decoloración se hizo más grande y el color se oscureció gradualmente.

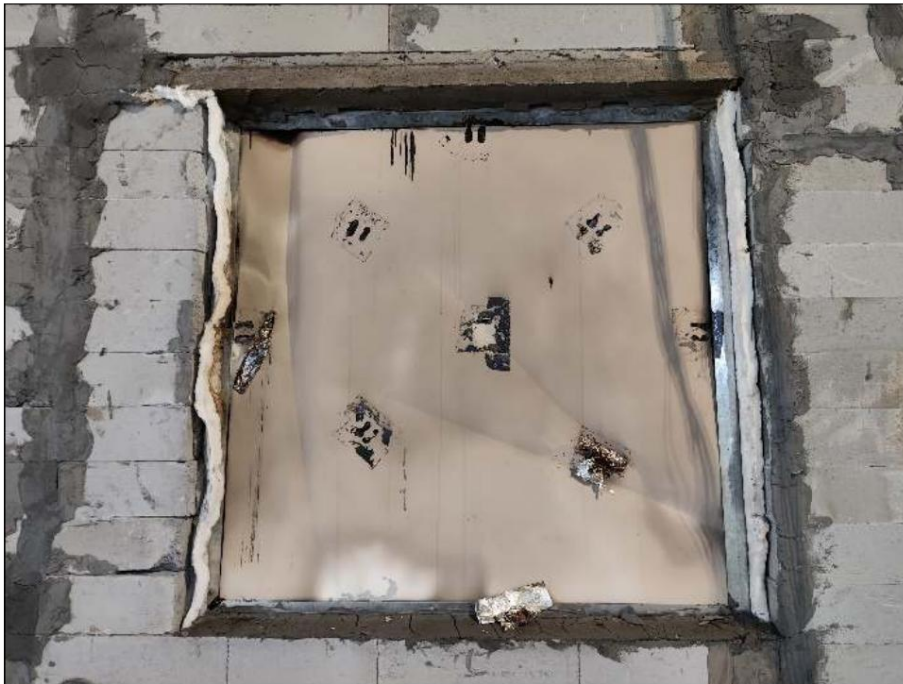
Cara no expuesta de la muestra después de la prueba

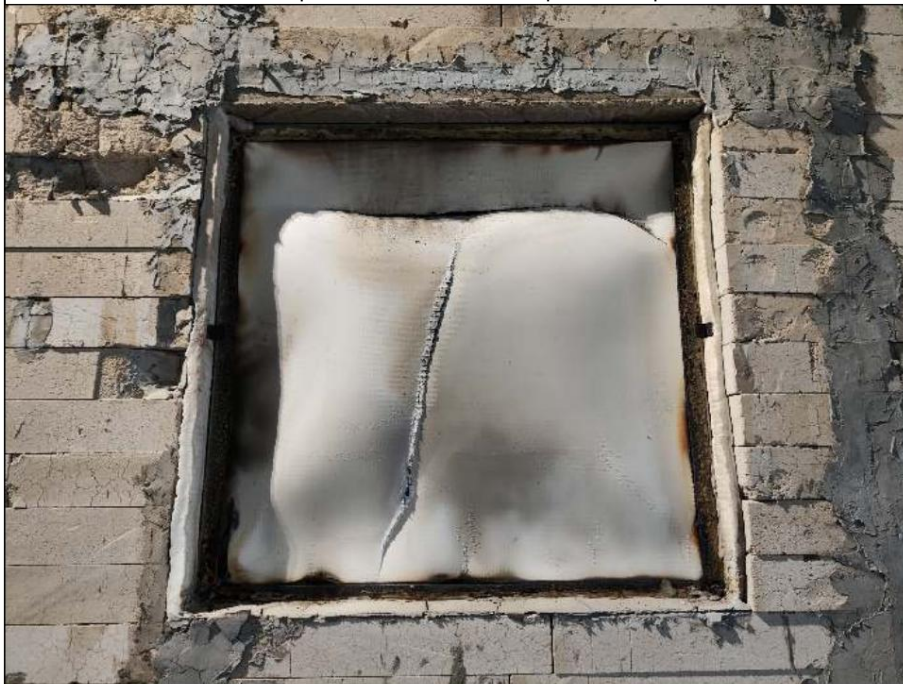
Cara expuesta de la muestra después de la prueba
